Результаты обследования на предмет доступности объекта и услуг для инвалидов и других МГН

Нововосточный сельский Дом культуры – филиал
муниципального бюджетного учреждения культуры «Центр народного творчества и культурно-досуговой деятельности»
652253, Кемеровская область – Кузбасс, Тяжинский муниципальный округ, п.Нововосточный, ул.Советская, д.1
Наименование объекта, адрес

**Фотографии
структурно-функциональных зон и элементов
Нововосточного сельского Дома культуры – филиала**

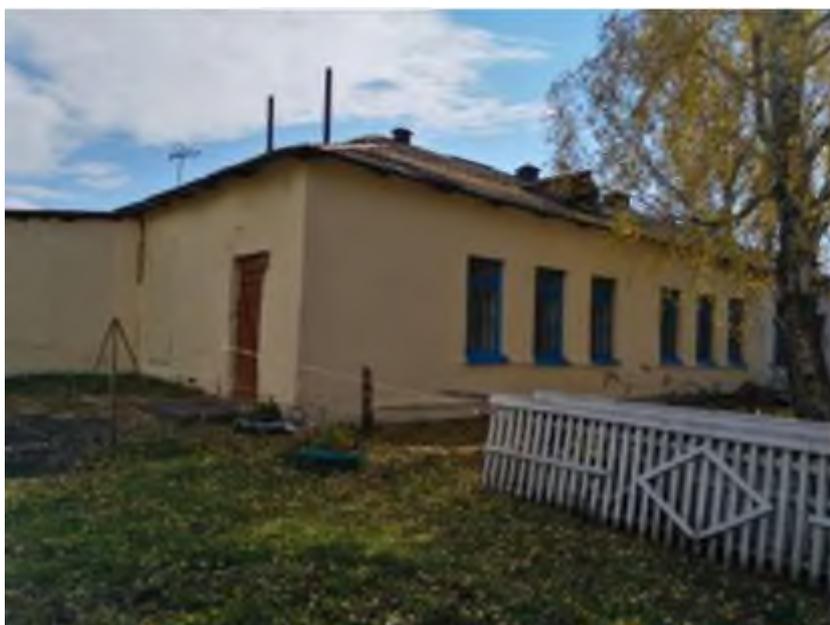
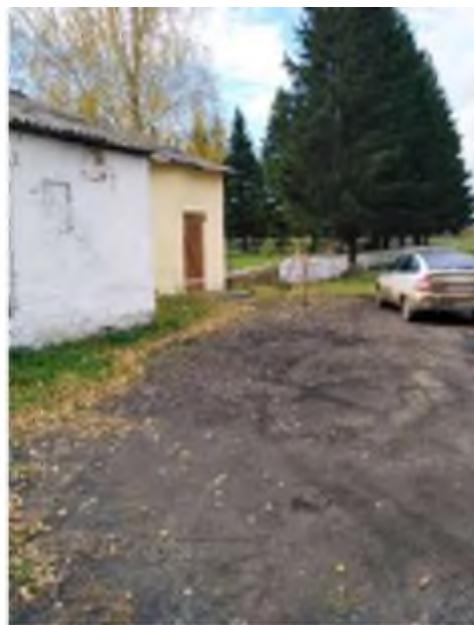
1. Территория, прилегающая к зданию

1. Территория, прилегающей к зданию:						
1.	Вход (входы) на территорию	Вход на территорию имеет травянистое и травяное покрытие		Выравнивание поверхностей пешеходных путей, выделение контрастным светом, обеспечение нескользящего покрытия	О-в, Г-п, Г-ч, У		К, О-н, О-в, С-н, С-ч, Г-п, Г-ч, У
		Отсутствие на территории знамосхем, информационных стендов и табличек об объекте		Оборудование входа на территорию знамосхемами, информационными стендами и табличками об объекте	С-ч, О-в, Г-п, Г-ч, У		К, О-н, О-в, С-н, С-ч, Г-п, Г-ч, У

2.	Путь (пути) движения на территории	Травяное и травянистое покрытие территории имеет неровности и выбоины		Выравнивание поверхности пешеходных путей и устройство съездов, выделение контрастным цветом, обеспечение нескользящего покрытия и установка поручней	С-ч, О-в, Г-п, Г-ч, У		К, О-н, О-в, С-н, С-ч, Г-п, Г-ч, У
		Отсутствует тактильное средство на пешеходных путях		Устройство тактильного, предупреждающего пути тактильной плиткой или другими тактильными элементами	С-ч, О-в, Г-п, Г-ч, У		К, О-н, О-в, С-н, С-ч, Г-п, Г-ч, У
		Отсутствуют визуальные		Оборудование указателями	С-ч, О-в, Г-п,		К, О-н, О-в,

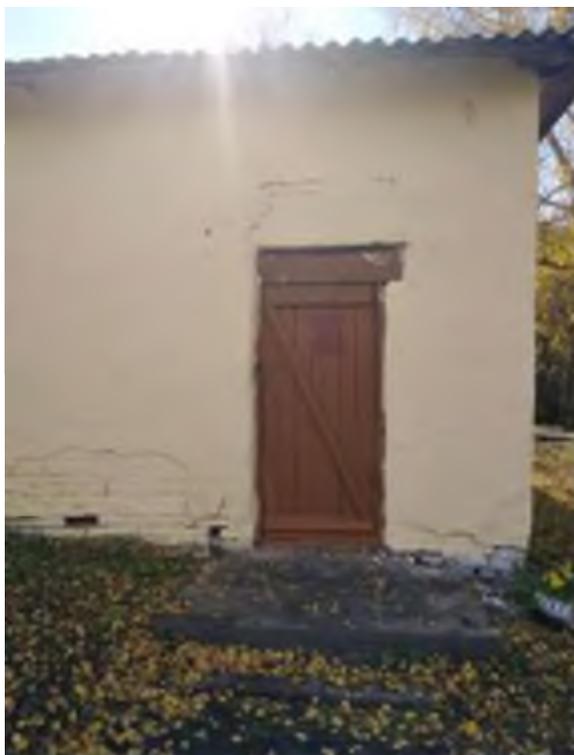
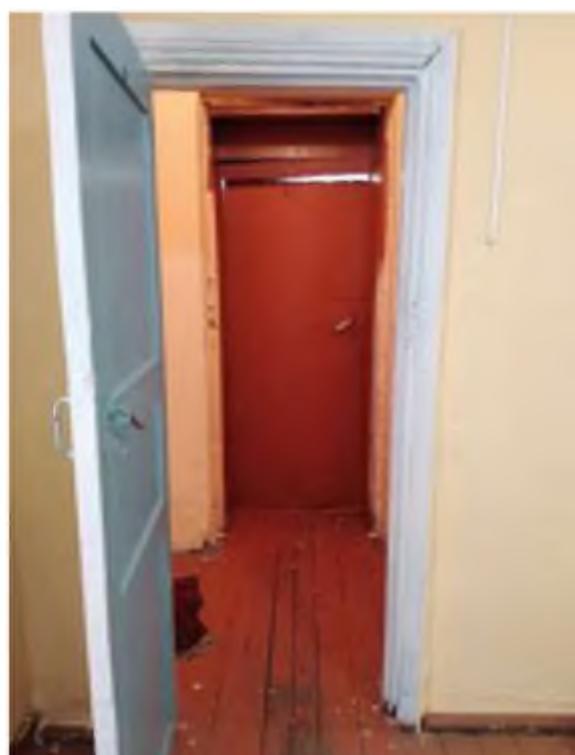
2. Вход в здание

2. Входа (входов) в здание:							
1.	Лестница (наружная)	отсутствует					
2.	Пандус (наружный)	Отсутствуют пандусы или другие средства подъема	Устройство пандуса		О-в, С-ч, Г-п, Г-ч, У	К, О-в, О-н, С-п, С-ч

3.	Входная площадка (перед дверью)	Перепад высоты		Установка приставного минипандуса	Г-п, Г-ч, У		К, О-н, О-в, С-н, С-ч, Г-п, Г-ч, У
		Поверхности покрытий входных площадок не соответствуют требованиям п.3.14 СНиП 35-01-2001		Оборудование противоскользящим покрытием	О-в, С-ч, Г-п, Г-ч, У		К, О-н, О-в, С-н, С-ч, Г-п, Г-ч, У

4.	Дверь (входная)	Полотна наружных дверей не имеют смотровых панелей		Оборудование в соответствии с СНиП и СП	Г-п, Г-ч, У		К, О-н, О-в, С-н, С-ч, Г-п, Г-ч, У
		Высота порога наружных дверей превышает норматив 0,014 м		Оборудование в соответствии с СНиП и СП	Г-п, Г-ч, У		К, О-н, О-в, С-н, С-ч, Г-п, Г-ч, У
		Дверные запоры на путях эвакуации не имеют ручки нажимного действия.		Оборудование в соответствии с СНиП и СП	Г-п, Г-ч, У		К, О-н, О-в, С-н, С-ч, Г-п, Г-ч, У

5.	Тамбур	Внутренние размеры тамбура не соответствуют требованиям СНиП 35-01-2001		Работы по расширению тамбура до указанных объемов	Г-п, Г-ч, У		Г-ч, У К, О-н, О-в, С-н, С-ч, Г-п, Г-ч, У
		Высота порога тамбура превышает норматив 0,014 м		Оборудование в соответствии с СНиП и СП	Г-п, Г-ч, У		К, О-н, О-в, С-н, С-ч, Г-п, Г-ч, У
		Поверхности покрытий тамбура не соответствуют требованиям п.3.14 СНиП 35-01-2001		Выравнивание тамбура, оборудование противоскользящим покрытием	О-в, С-ч, Г-п, Г-ч, У		К, О-н, О-в, С-н, С-ч, Г-п, Г-ч, У

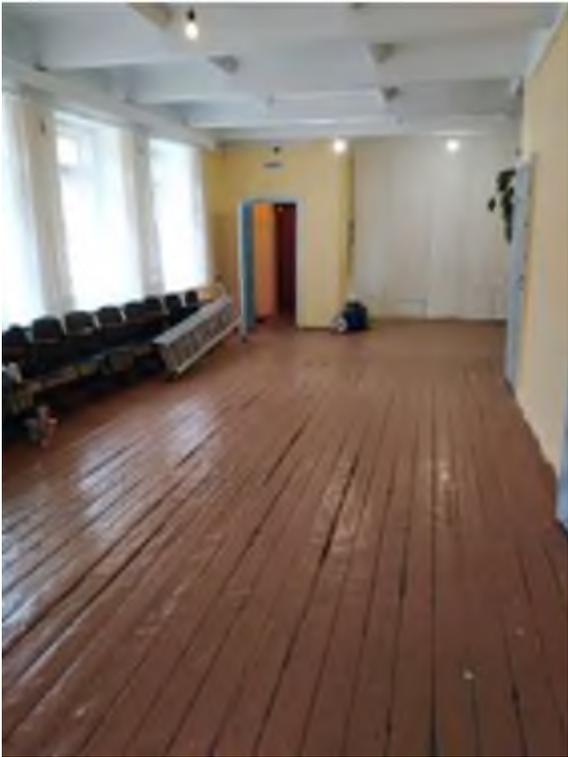
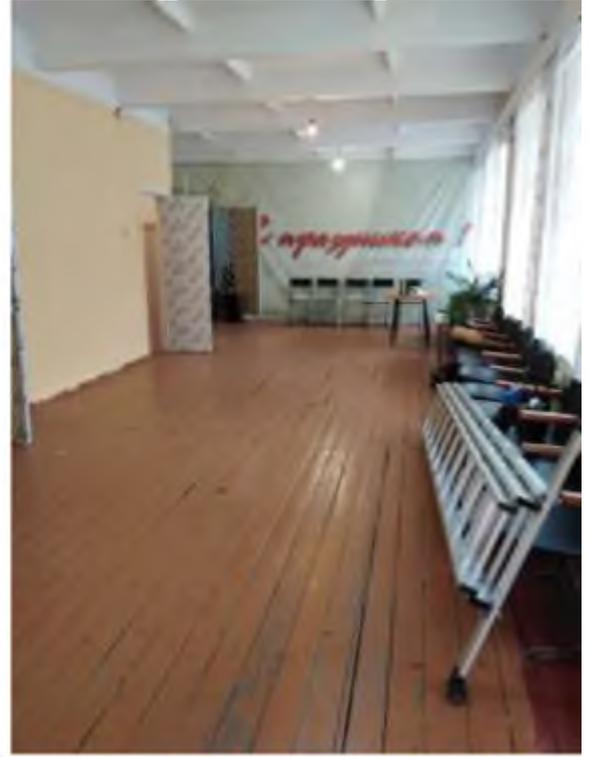
Вестибюль:

3. Пути (пути) движения внутри здания (в т.ч. путей эвакуации)						
1.	Коридор (вестибюль, зона ожидания, галерея, балкон)	Участки пола на путях движения на расстоянии 0,6 м перед дверными проемами не имеют тактильных предупреждающих указателей и/или контрастно окрашенную поверхность в соответствии с ГОСТ 12.4.026		Устройство тактильного предупреждающего пути тактильной плиткой или др. тактильными элементами	О-в, С-ч, Г-п, Г-ч, У		К, О-н, О-в, С-н, С-ч, Г-п, Г-ч, У
		Отсутствует визуальная информация на контрастном фоне с размерами знаков, соответствующими расстоянию рассмотрения не более 2,5 м по путям движения инвалида, а также знаки и указатели, не содержащие текстовой информации на высоте		Оборудование путей движения информационными указателями, обеспечивающие непрерывность информации, своевременное ориентирование	О-в, С-ч, Г-п, Г-ч, У		К, О-н, О-в, С-н, С-ч, Г-п, Г-ч, У
		Высота порогов более 0,014 м		Демонтаж порогов, выравнивание высот или устройства съезда	О-в, С-ч, Г-п, Г-ч, У		К, О-н, О-в, С-н, С-ч, Г-п, Г-ч, У

Отсутствует комплексная система средств информации и сигнализации, предупреждающая визуальную, звуковую и тактильную информацию		Оборудование путей движения системой информации и сигнализации	О-в, С-ч, Г-п, Г-ч, У		К, О-н, О-в, С-н, С-ч, Г-п, Г-ч, У
		Отсутствуют указатели для тактильного восприятия: контакты (дублирующие шрифтом Брайля)		Оборудование указателями для тактильного контакта на путях движения	О-в, С-ч, Г-п, Г-ч, У		К, О-н, О-в, С-н, С-ч, Г-п, Г-ч, У
		Отсутствуют направляющие		Устройство тактильных до-	О-в, С-ч, Г-п,		К, О-н, О-в,

тактильные дорожки вдоль стены на расстоянии не более 1 м от стены (ширина дорожки не менее 500 мм)		рожек	Г-ч, У		С-н, С-ч, Г-п, Г-ч, У
		Отсутствуют конструктивные элементы и устройства внутри здания в габаритах путей движения на стенах и др. вертикальных поверхностях		Установить конструктивные элементы и устройства внутри здания в габаритах путей движения на стенах в соответствии с требованиями	О-в, С-ч, Г-п, Г-ч, У		К, О-н, О-в, С-н, С-ч, Г-п, Г-ч, У
		В вестибюлях отсутствуют информаторы, в т.ч. звуковые		Установка аудиовизуальной информационной справочной системы с адаптированным интерфейсом для людей с ограниченными возможностями	О-в, С-ч, Г-п, Г-ч, У		К, О-н, О-в, С-н, С-ч, Г-п, Г-ч, У
		Не соответствует ширина дверных проемов в стене		Расширение дверных проемов до нормативной величины	О-в, С-ч, Г-п, Г-ч, У		К, О-н, О-в, С-н, С-ч, Г-п, Г-ч, У

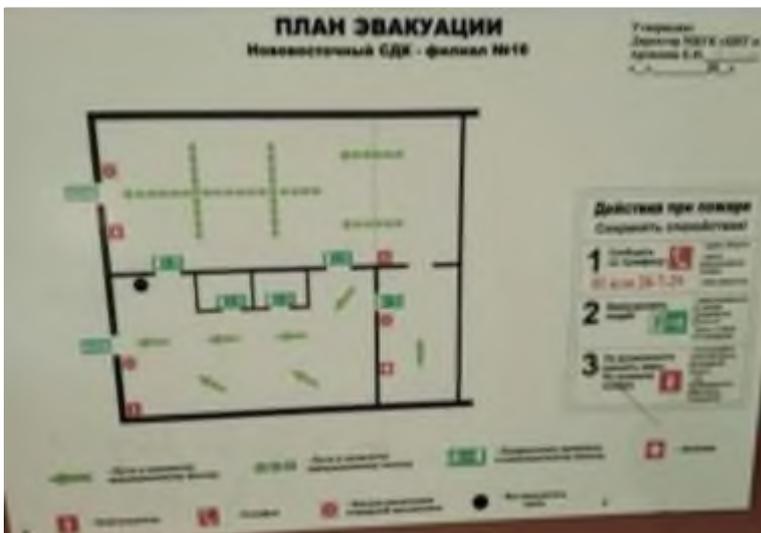
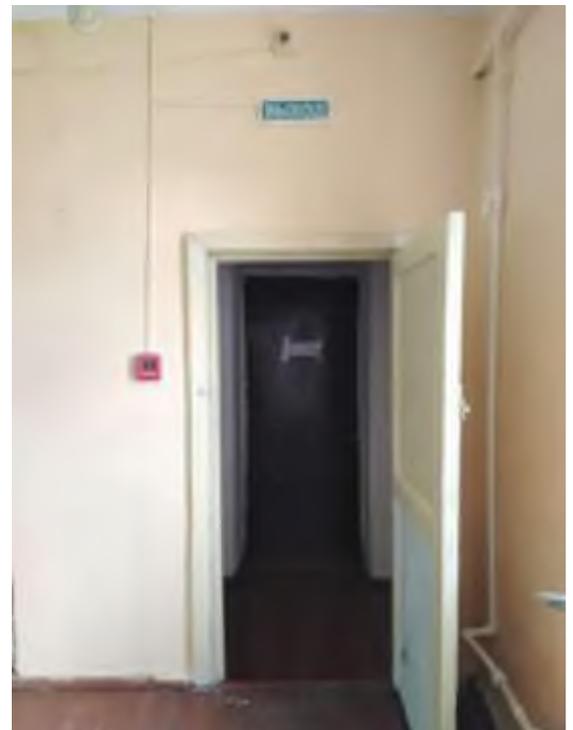
Пути эвакуации:

2.	Лестницы (внутри здания)	отсутствует					
3.	Лифт пассажирский (или подъемник)	отсутствует					
4.	Пути эвакуации (в т.ч. зоны безопасности)	Пути эвакуации не соответствуют нормативным требованиям		Устройство путей эвакуации в соответствии с п. 3.42 СНиП 35-01-2001			К, О-н, О-в, С-н, С-ч, Г-п, Г-ч, У

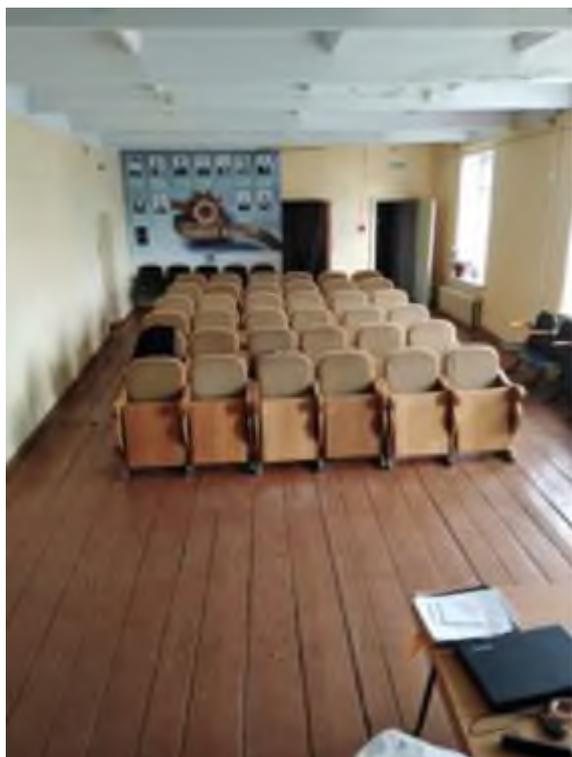
4. Зона целевого назначения

4. Зоны целевого назначения здания (целевого посещения объекта)						
1.	Кабинетная форма обслуживания	не предусмотрена			-		
2.	Зальная форма обслуживания	Неорганизованность (при необходимости) сурдоперевода, лифтосурдоперевода или допуска сурдо-тифлосурдопереводчика при оказании услуг		Организовать сурдоперевод, допуск сурдопереводчика; (в зале дополнительно – предусмотреть место размещения сурдопереводчика и освещение зоны его расположения – при необходимости)	К, О-н, О-в, С-п, С-ч, У		К, О-н, О-в, С-н, С-ч, Г-п, Г-ч, У
		Отсутствие визуального (в том числе светового)		Организовать размещение лиц с нарушениями слуха в зале на	К, О-н, О-в, У		К, О-н, О-в, С-п, С-ч, Г-п,

дублирования звуковой информации		расстоянии не более 3 м от источника звука			Г-ч, У
3.	Призывочная форма обслуживания	не предусмотрено			-		
4.	Форма обслуживания с перемещением по маршруту	не предусмотрено			-

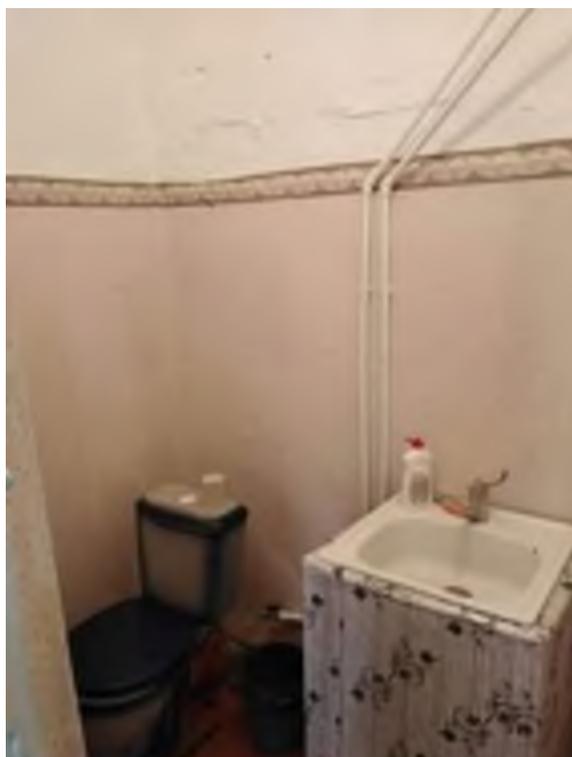
5. Санитарно-гигиеническое помещение

1.	Туалетная комната	Туалетная комната не соответствует требованиям (ширина - глубина - пространство рядом с унитазом для размещение коляски - свободное пространство для разворота – ширина дверного проема, дверь должна открываться наружу)		Оборудовать туалетную комнату в соответствии с требованиями п.3.67 СНиП 135-01-2001 п. 5.3.3 СП 59.13330.2012	Г-п, Г-ч, У (в сопровождении с помощью работника учреждения)		К, О-н, О-в, С-п, С-ч, Г-п, Г-ч, У
		В туалетной комнате отсутствуют крючки для одежды, костылей, тростей и других принадлежностей.		Оборудовать туалетную комнату крючками для одежды, костылей, тростей и других принадлежностями	Г-п, Г-ч, С-ч, У (в сопровождении с помощью работника учреждения)		К, О-н, О-в, С-п, С-ч, Г-п, Г-ч, У
		Отсутствуют поручни: - откидной во все углы; - два горизонтальных поручня		Устройство поручней в санитарной комнате. Возле унитаза со стороны подъезда коляски - откидной поручень. С другой стороны - опорный поручень	Г-п, Г-ч, С-ч, У (в сопровождении с помощью работника учреждения)		К, О-н, О-в, С-п, С-ч, Г-п, Г-ч, У

Унитазы не имеют автоматического слива или с ручным кнопочным управлением.		Установки унитаза с соответствующим управлением слива	Г-п, Г-ч, С-ч, У (в сопровождении с помощью работника)		К, О-н, О-в, С-п, С-ч, Г-п, Г-ч, У

Высота машин унитаза для МПН не соответствует требованиям		Установка унитаза с нормативной высотой машин унитаза	учреждения) Г-п, Г-ч С-ч, У (в сопровождении с помощью работника учреждения)		К, О-в, О-в, С-п, С-ч, Г-п, Г-ч, У
		Отсутствуют писсуары		Установка писсуара с соответствующим управлением слива	Г-п, Г-ч С-ч, У (в сопровождении с помощью работника учреждения)		К, О-в, О-в, С-п, С-ч, Г-п, Г-ч, У
		Отсутствуют поручнями для опоры инвалидов при пользовании умывальниками на высоте 0,75-0,8 м (на одном уровне с краем раковины)		Оборудование раковин поручнями	Г-п, Г-ч С-ч, У (в сопровождении с помощью работника учреждения)		К, О-в, О-в, С-п, С-ч, Г-п, Г-ч, У
		Отсутствует зеркало, электрополотенце на высоте 0,8 м от пола		Установка зеркала	Г-п, Г-ч С-ч, У (в сопровождении с помощью работника учреждения)		К, О-в, О-в, С-п, С-ч, Г-п, Г-ч, У
		Отсутствует держатель туалетной бумаги открытого типа на высоте 0,8 м		Установить держатели	Г-п, Г-ч С-ч, У (в сопровождении с помощью работника учреждения)		К, О-в, О-в, С-п, С-ч, Г-п, Г-ч, У

Водопрводный кран не имеет рычажного или кнопочного действия		Установки однорычажного или сенсорного смесителя	Г-п, Г-ч С-ч, У (в сопровождении с помощью работника учреждения)		К, О-в, О-в, С-п, С-ч, Г-п, Г-ч, У
		Отсутствует знак доступности для инвалидов рядом с дверью, со стороны дверной ручки на высоте 0,1		Оборудование знаком доступности туалета	Г-п, Г-ч С-ч, У (в сопровождении		К, О-в, О-в, С-п, С-ч, Г-п, Г-ч, У

1,4 до 1,75 м. Отсутствие дублирование рельефными знаками			с помощью работника учреждения)		
		Отсутствует система тревожной сигнализации. - кнопка вызова со штурком на высоте 0,6-0,8 м; - над входом световой мигающий или звуковой оповещатель, срабатывающий		Установка тревожной сигнализации	Г-п, Г-ч С-ч, У (в сопровождении с помощью работника учреждения)		К, О-н, О-в, С-п, С-ч, Г-п, Г-ч, У
